*Betreff:*  
**Ergebnisse der Bodensondierung auf dem Mittelstreifen der Jasperallee im Abschnitt zwischen Ring und Staatstheater**

<i>Organisationseinheit:</i> Dezernat VII 67 Fachbereich Stadtgrün und Sport	<i>Datum:</i> 01.11.2018
--	-----------------------------

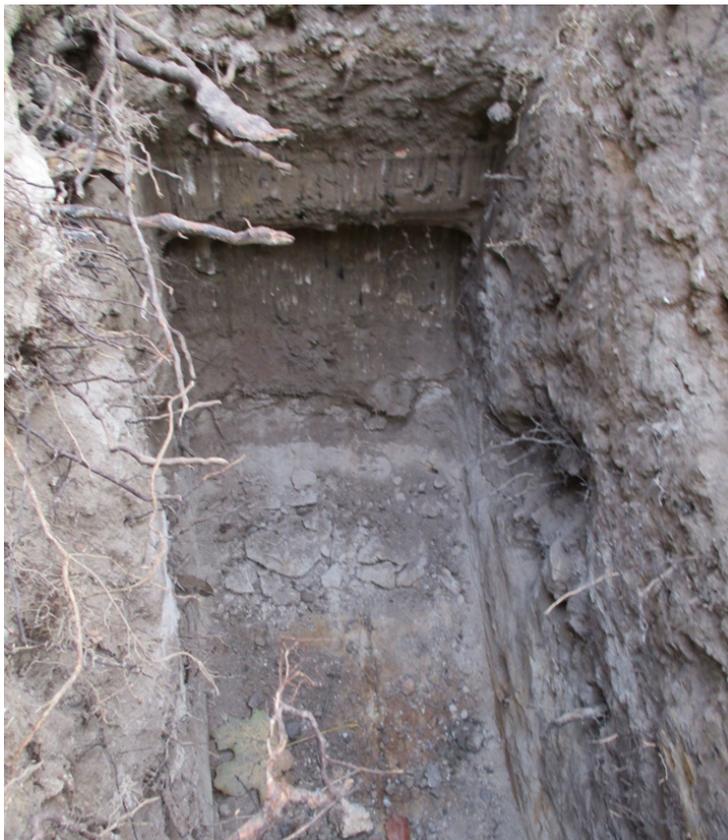
An **Standort 4** (Schurf gegenüber Hausnummer 23) betrug die Grabungstiefe 1,30 m. Der oberste, humose Horizont ist kräftig durchwurzelt, darunter liegen ca. 20 cm Bauschutt. Dieser bestand aus zerkleinerten Ziegelsteinen, Betonresten u.ä.. Unter dieser Schicht werden kaum noch Wurzeln angetroffen. Vorhandene Wurzeln streichen horizontal auf einer Ebene und zeigen damit, dass nicht gelungen ist, in die darunterliegenden Horizonte einzuwurzeln. Der Baggerführer berichtete über den großen Kraftaufwand seiner Maschine, um das Material in den unteren Schichten zu lösen. Ab ca. 1 m Tiefe ist der Boden grau verfärbt, ein Hinweis auf hohen Tonanteil. Wurzeln sind in diese Tiefe nicht vorgedrungen.

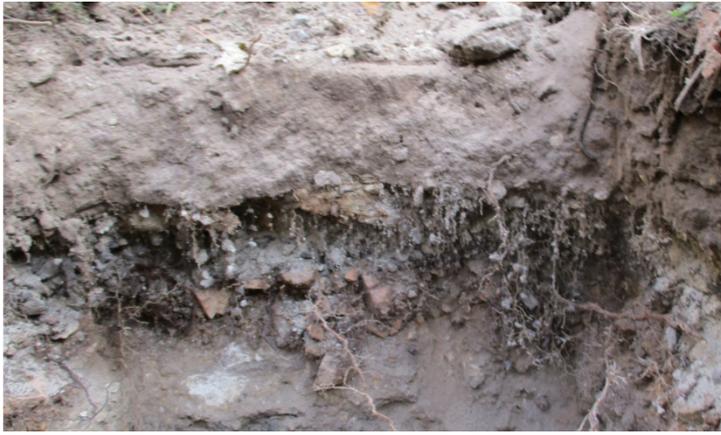
Deutlich zu erkennen sind hier die Feinwurzeln im oberen Horizont sowie die Zusammensetzung des Bauschutts.

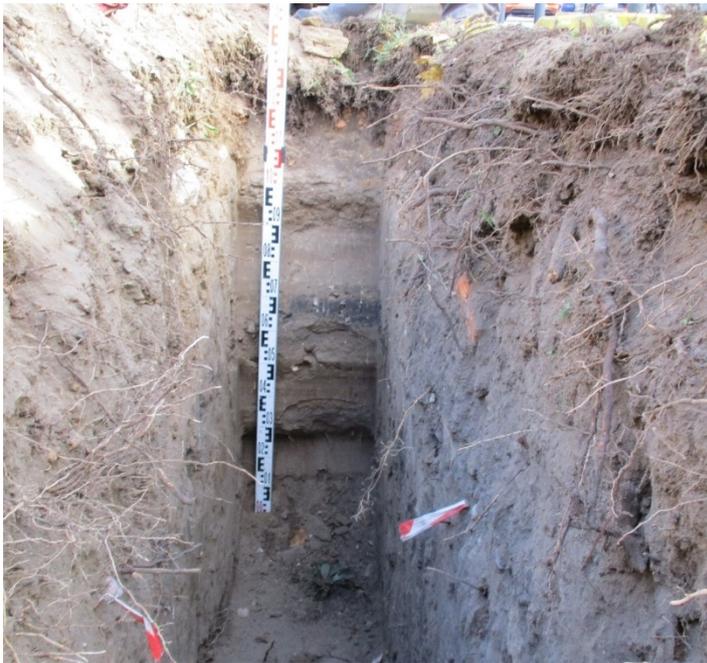
An **Standort 1** (Schurf gegenüber Hausnummer 76) betrug die Grabungstiefe 1,50 m. Der oberste Horizont ist intensiv durchwurzelt, darunter liegen ca. 20 cm Bauschutt. Auch hier finden sich darunter verdichtete Horizonte ohne Wurzeln sowie Störungen durch Materialeintrag (schwarze Einschlüsse am Kopf der Grube).

Zu beachten ist, dass dieser Schurf eine ehemalige Baumgrube eines bereits gefälltten Baumes anschneidet. Diese besteht aus dunklerem, humosen Boden und ließ sich leicht vom Baggern aufnehmen. Die ehemalige Baumgrube ist intensiv durchwurzelt. Treffen die Wurzeln auf die benachbarten, verdichteten Bodenschichten, gelang es ihnen nicht, diese erkennbar zu durchdringen.

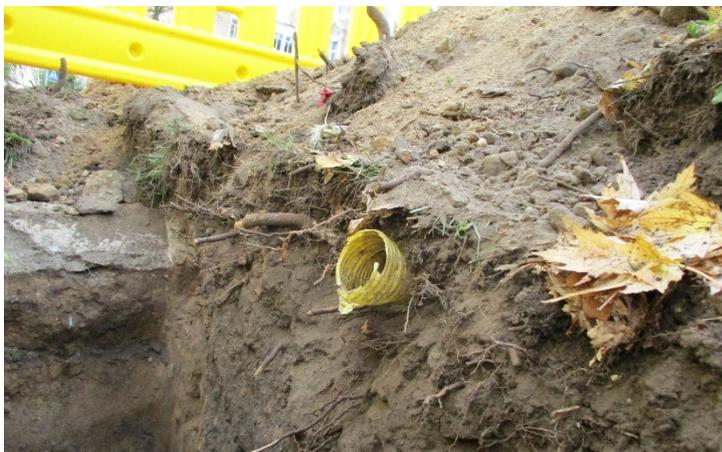
Der dritte Schurf, **Standort 5** (gegenüber Hausnummer 4/83), Grabungstiefe 1,30 m, weist ein ähnliches Bild auf.

Der oberste Horizont ist durchwurzelt, darunter befinden sich Horizonte ohne Wurzeln.

Die Eignung für Bäume ist hier zusätzlich durch ein vorgefundenes Betonfundament eingeschränkt.
