*Betreff:*  
**Ergebnisse der Bodensondierung auf dem Mittelstreifen der Jasperallee im Abschnitt zwischen Ring und Staatstheater**

<i>Organisationseinheit:</i> Dezernat VII 67 Fachbereich Stadtgrün und Sport	<i>Datum:</i> 01.11.2018
--	-----------------------------

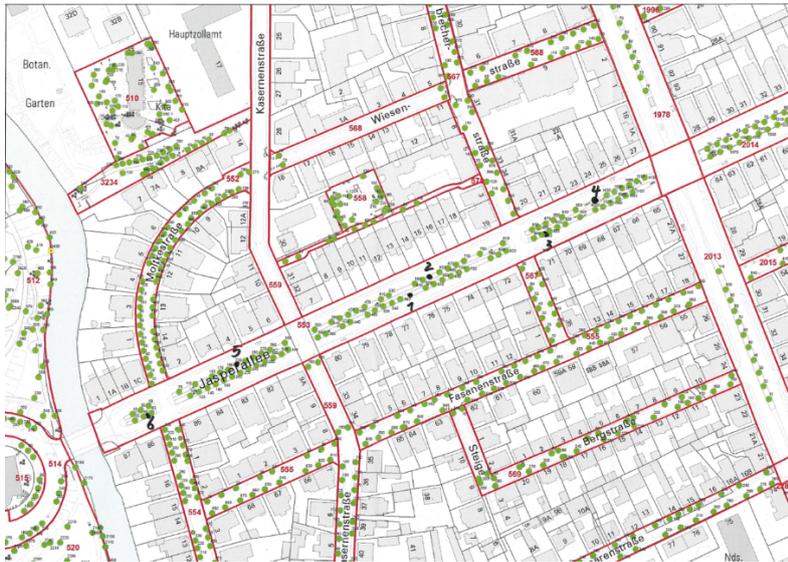
Am 11. Juni 2018 wurden vom Fachbereich 67 auf der Jasperallee im Abschnitt zwischen Theater und Ring 6 Bodenproben mit einer Pürckhauer-Sonde entnommen. Diese hat einen Durchmesser von ca. 1,5 cm. Die Ergebnisse dieser Sondierungen werden nachfolgend exemplarisch für drei Standorte tabellarisch zusammengefasst dargestellt. Proben konnten bis ca. 1 m Tiefe entnommen werden, alle Proben waren trocken und in den unteren Schichten arm an Humus.
